**DYREKTYWA ZDATNOŚCI - AIRWORTHINESS DIRECTIVE**  
**Nr SP - 0033 -1999-A**

**1.Przedmiot:** Samolot M28 "Skytruck"

**3.Dotyczy:** Wymiany śrub w amortyzatorach zawieszenia silnika.

BIULETYN ..OBOWIAZKOWY.. Nr E/12.014/99

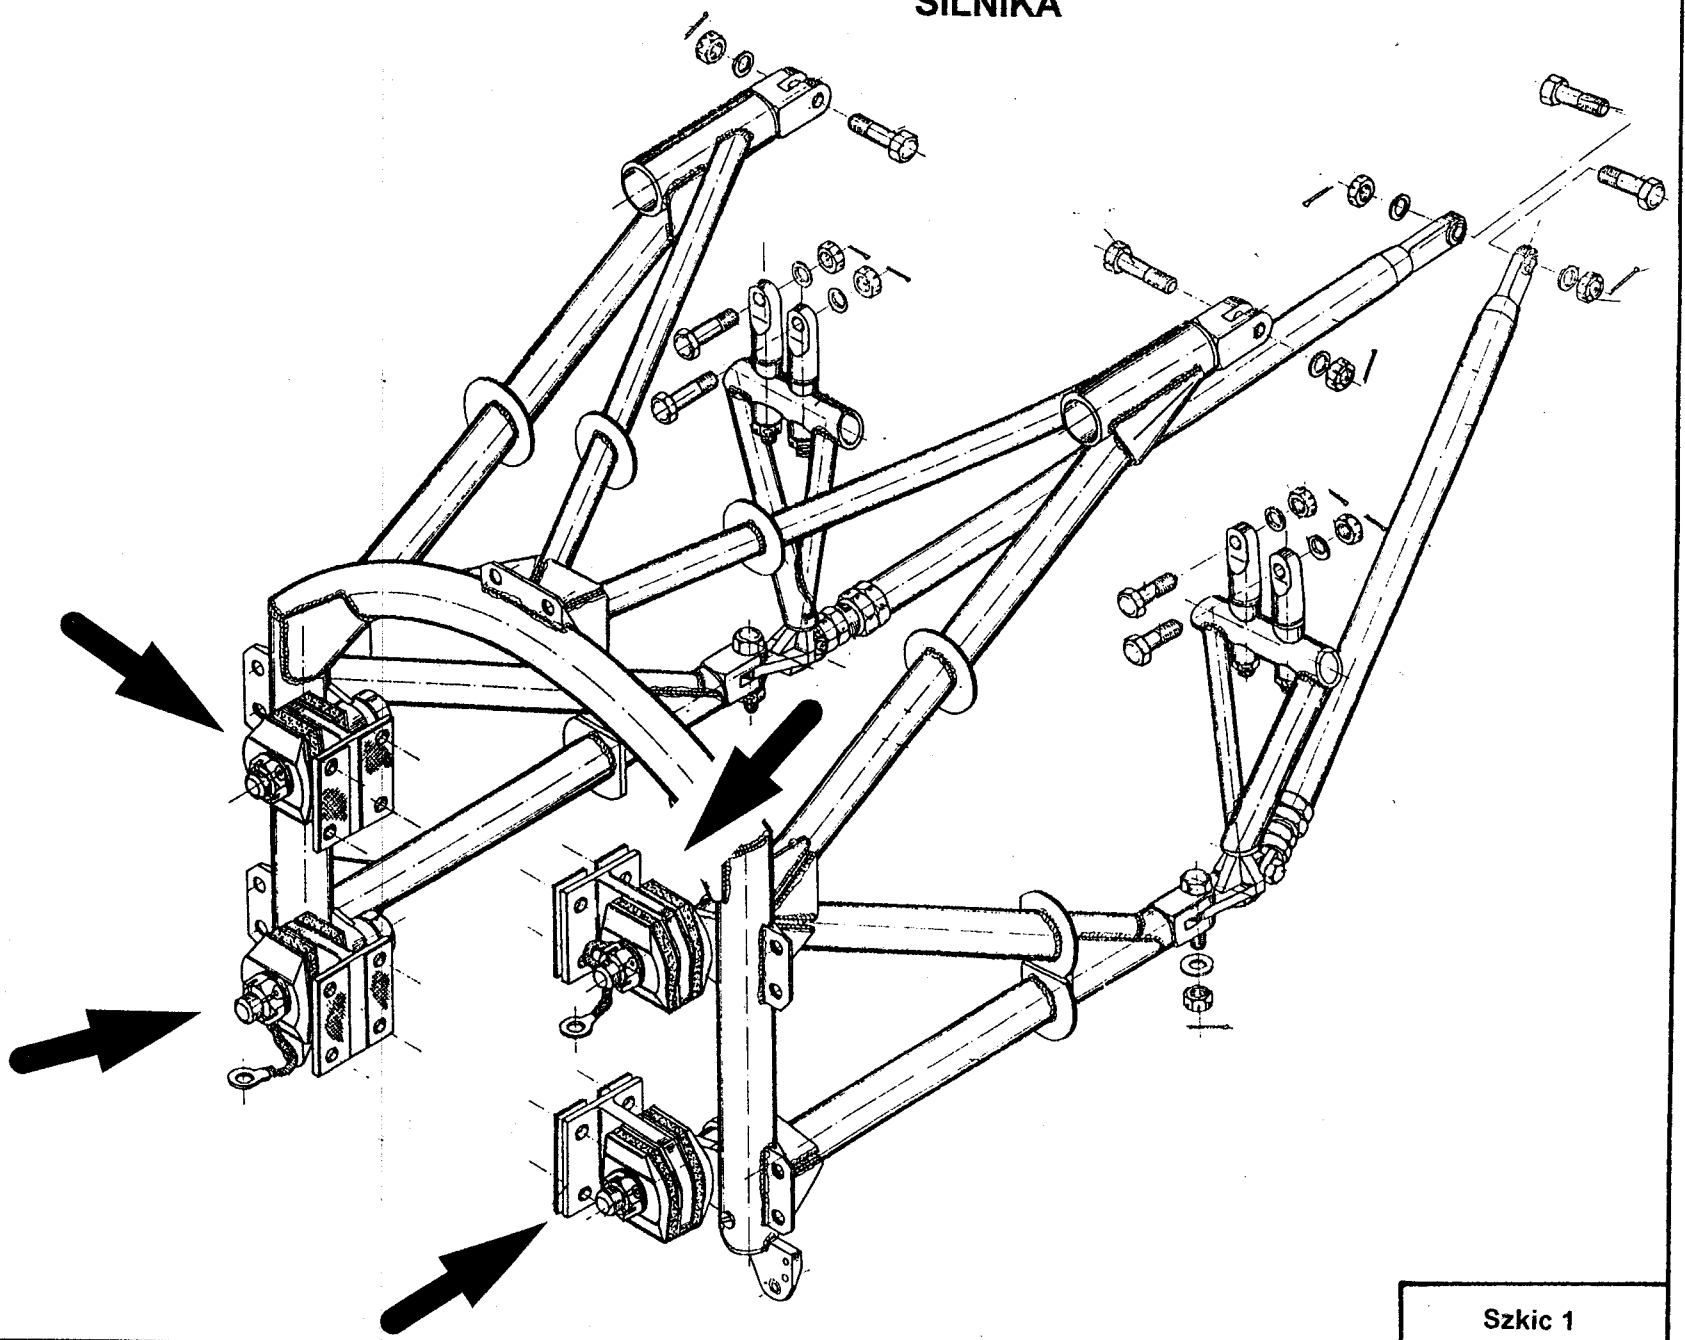
Szkic 1

# AMORTYZATORY ZAWIESZENIA SILNIKA

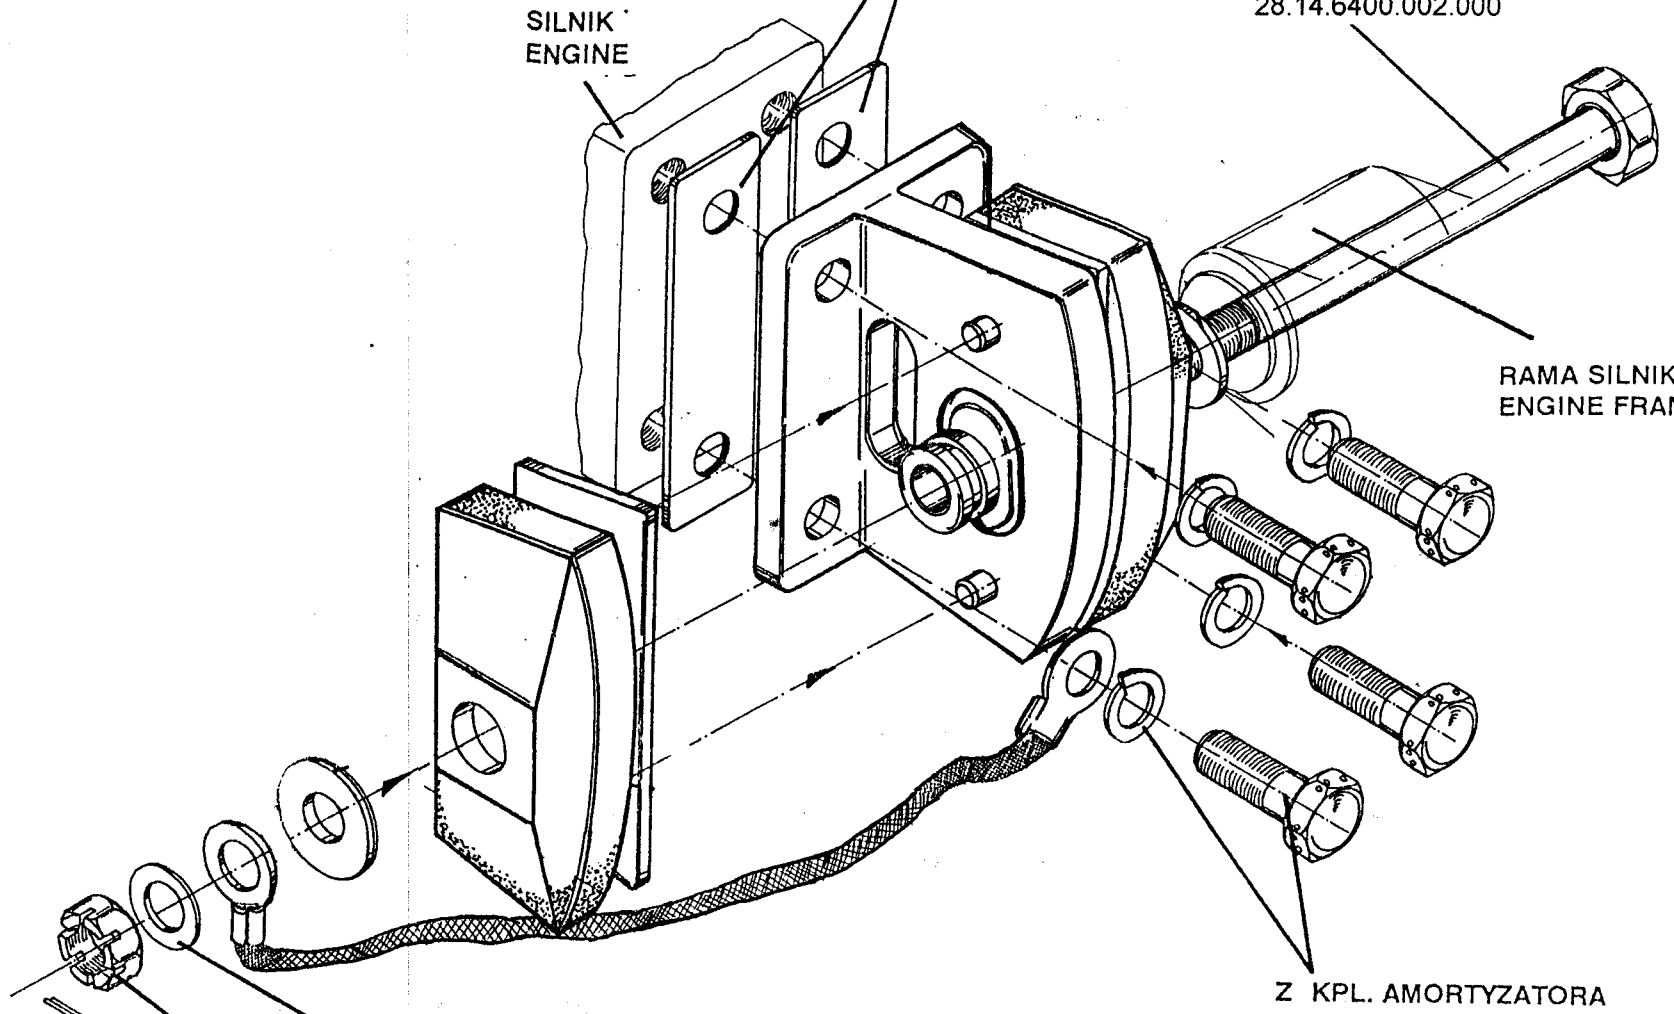
Szkic 2

# AMORTYZATOR ZAWIESZENIA SILNIKA

Śruba  
28.14.6400.002.000

Podkładka AN960-716L

Nakrętka AN310-7

Zawlecзка S-Zn-2,5x25 PN-76/M-82001 lub LM-421-12

- a) zdemontować łącznik metalizacji;
  - b) rozwiertić na wymiar  $\varnothing 11,5$  mm otwór w końcówce łącznika, która jest zakładana na śrubę mocującą silnik przez amortyzator do ramy silnika;
  - c) ponownie zamontować łącznik metalizacji, śrubę mocującą amortyzator do silnika, dokręcić momentem 2,6 do 3,4 kGm (18,8 do 24,5 lb ft).
7. Założyć nową śrubę wraz z podkładkami. (Nowa śruba różni się od starej tym, że ma stałą średnicę na całej długości, oraz wzmocniony gwint).

8. Założyć łącznik metalizacji, nową podkładkę i nakrętkę, dokręcić ją momentem 5,2 do 5,7 kGm (37,5 do 41,2 lb ft).
9. Wykonać w śrubie otwór  $\varnothing 2,5$  mm pod zawleczkę.
10. Zabezpieczyć nakrętkę nową zawleczką.
11. Powtórzyć czynności 5 do 10 kolejno dla pozostałych amortyzatorów zawieszenia silnika.
12. Poluzować naciąg linek i odłączyć je od śmigła.
13. Zamontować osłony silnika.
14. Analogicznie wymienić śruby w węzłach mocowania drugiego silnika.
15. Po zakończeniu prac przy silnikach zdemontować podnośnik oporowy spod progu luku wejściowego.
